## DOCUMENTO COMPLEMENTARIO AL ACTA DE SECUESTRO No. 064 DE RECEPCIÓN DE BIENES POR ORDEN DEL MAGISTRADO DE CONTROL DE GARANTÍAS SIN PREVIA ETAPA DE ALISTAMIENTO

ACCIÓN SOCIAL – FONDO PARA LA REPARACIÓN DE LAS VÍCTIMAS  
*Fiscalía 125 de apoyo Unidad Nacional Para la Justicia y la Paz*  
**DESMOVLIZADO: RAMIRO VANOY MURILLO**

### 1. Inmueble Rural ubicado en el municipio de Taraza (Antioquia).

**Inmueble: " LA MONEDA"**

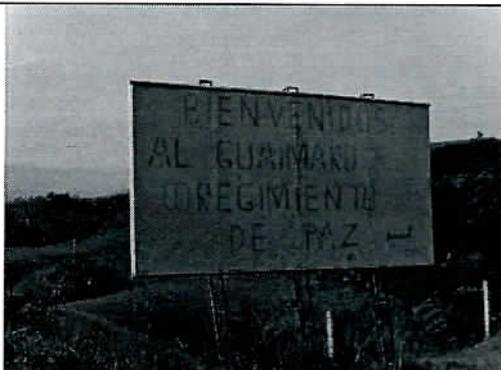
**Foto 1**

*Salida del municipio de Tarazá via la Caucana, se presenta un cruce a los 7,5 Km se toma ala derecha, al km 11 se desvía a la derecha (foto 1) y a los 14 km se realiza un cruce a la derecha en la Hacienda el Popal(foto 2), al 18 km se encuentran un desvio a la derecha en donde se encuentra un kiosco(foto 3), se toma esa via has ta encontrar lo que era una entrada vehicular a la izquierda y se encuentra alli la casa principal de la finca la Moneda (foto 4).*
