DOCUMENTO COMPLEMENTARIO AL ACTA DE SECUESTRO No.356 DE RECEPCIÓN DE BIENES POR ORDEN DEL MAGISTRADO DE CONTROL DE GARANTÍAS SIN PREVIA ETAPA DE ALISTAMIENTO

UNIDAD PARA LA ATENCIÓN Y REPARACIÓN INTEGRAL A LAS VÍCTIMAS - FONDO PARA LA REPARACIÓN DE LAS VÍCTIMA: UNIDAD NACIONAL PARA LA JUSTICIA Y LA PAZ DESMOVILIZADO: HERNAN GIRALDO SERNA Quien fuera conocido con los ALIAS "EL PATRON", "EL VIEJO", "EL TIGRE" O "TALADRO" BLOQUE: FRENTE RESISTENCIA TAYRONA DE LAS ACCU

FECHA DE RECEPCIÓN DEL BIEN: 18 DE ABRIL DE 2013

a) CAMIONETA, MARCA TOYOTA, LINEA LAND CRUISER, MODELO 2005, COLOR BLANCO, CABINA CHASIS PLATON, MOTOR GASOLINA, CILINDRAJE 4500 CC, SERVICIO OFICIAL-----

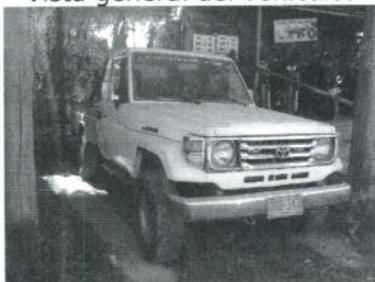
Vista general del vehículo.

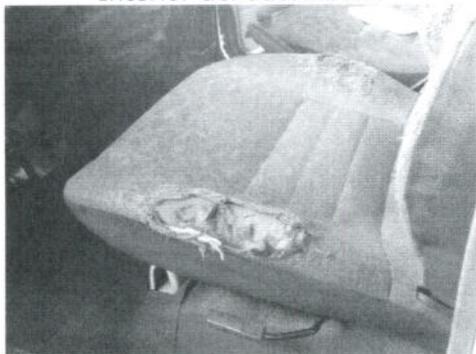
El estado general de pintura y latonería es regular, el vehículo presenta en varios lugares golpes y rayaduras propias del uso y destinación que se le estaba dando al vehículo, por otro lado el interior del vehículo se encuentra en mal estado, la tapicería se encuentra en muy mal estado, no posee radio y el sistema de limpia parabrisas no se encuentra funcional.

Interior del automotor.

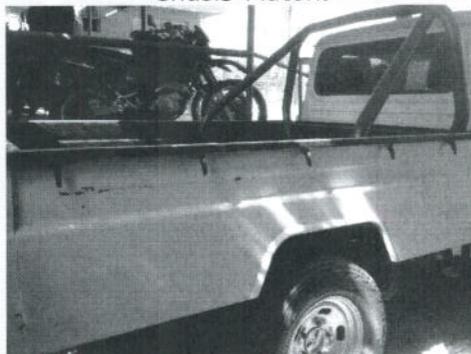
Chasis-Platón.

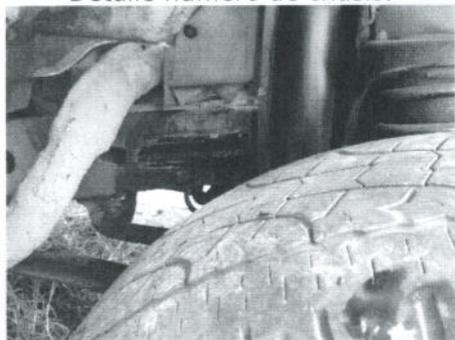
Detalle número de chasis.

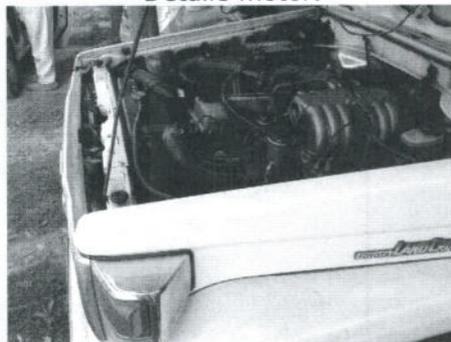
funcionamiento del vehículo, en dicha prueba se evaluó el sistema eléctrico, sistema de frenos, (hidráulico), dirección y estado general del vehículo; en cuanto a la parte mecánica el vehículo no presenta fallas perceptibles, el motor se encuentra en buen estado con un recorrido de 180561 km, sin embargo se logró detectar una distensión en la correa de distribución del ventilador interno de la cabina el cual genera un molesto ruido al ser encendido.

Detalle motor.
