**INFORME DE RECEPCIÓN E INSPECCIÓN DE VEHÍCULO
CAMIONETA TOYOTA HILUX 4X4 D4D
(V11SEC483)**

**IDENTIFICADO CON SERIAL Y NUMERO DE MOTOR
Serial 8AJFZ26G306028138; Motor 1KD7154935**

**FONDO PARA LA REPARACIÓN DE LAS VÍCTIMAS
UNIDAD PARA LA ATENCIÓN Y REPARACIÓN INTEGRAL A LAS VÍCTIMAS**

MAYO 15 DE 2017 BOGOTA D.C.

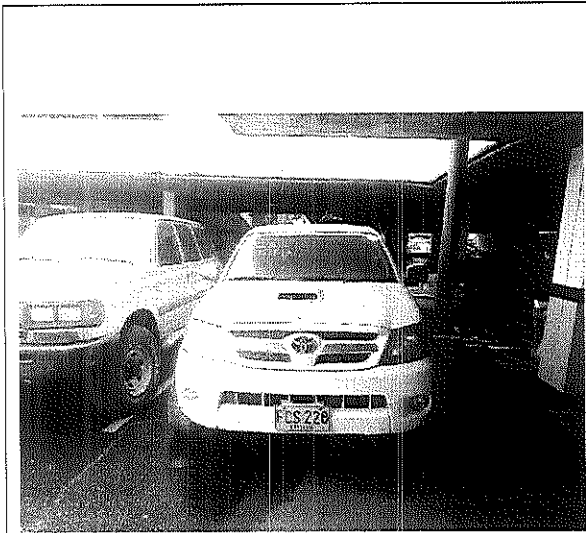
VISTA EXTERIOR FRONTAL DER.

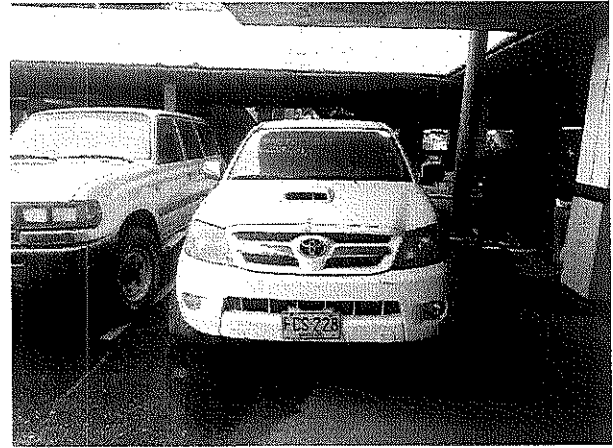
- El vehículo muestra leve abolladura en puerta trasera derecha, y múltiples rayones.
- Tapicería se encuentra en buen estado de conservación.
- El vehículo no enciende, posiblemente por descarga de la batería imposibilitando la prueba de motor y sistemas eléctricos.
- Se observa la llanta frontal derecha pinchada.
- En su platón se encuentra ubicada la cuatrimoto Yamaha Grizzly con consecutivo V12SEC484.
- No fue posible la lectura de odómetro debido a que es electrónico y por posible descarga de la batería no enciende.
- El vehículo se encuentra a la intemperie.

VISTA EXTERIOR TRASERA DER.
