**REFERENCIA: Respuesta al oficio bajo el Rad Interno N°. 2015711484754-2.**

**INFORME DE COMISIÓN MUNICIPIO DE EBEJICO (ANTIOQUIA)**  
**18 DE DICIEMBRE DEL 2015**

**SAN MARINO (IR19SEC27); POCUNA (IR20SEC28); HICOTEAS (IR21SEC29); EL DIAMANTE (IR22SEC30); SALDITO (IR23SEC31); CORINTO (IR24SEC32); PEÑA LISA (IR25SEC33)**

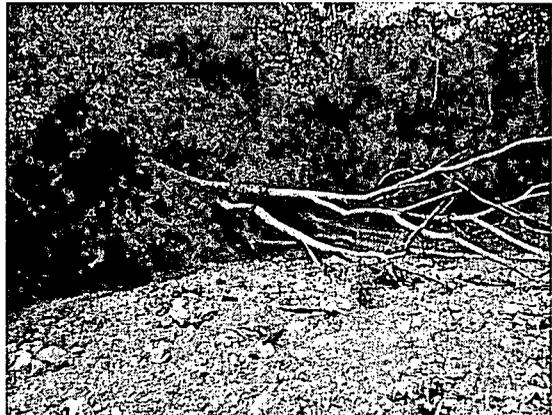
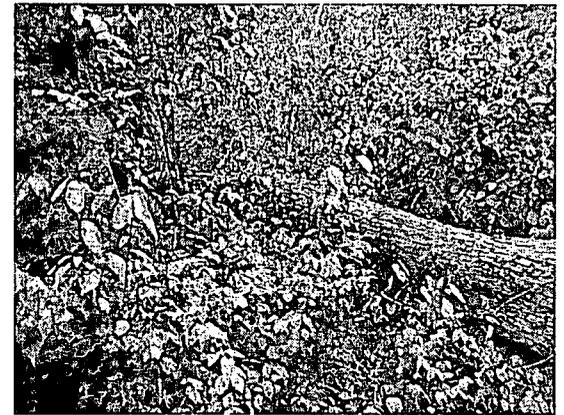
La inspección continúa hacia el sector suroeste del inmueble verificando límites del inmueble con la quebrada guzmanito, se recorre 1,3 km por la quebrada identificando el lindero natural, durante este recorrido se encontraron solo 3 situación referentes tala de árboles, la primera un árbol de variedad cedro duro derribado por el administrador del predio san marino para la utilización del mismo en postes para cerco, dicho corte se realizó en las siguientes coordenadas: 75°49'45,894"W; 6°16'57,657"N, el administrador el señor Cesar Ortiz manifiesta que el palo ya es coco en su interior por lo cual solo se utilizaría para esa actividad y no para corte ya que no sirve, se verifica y efectivamente el palo esta hueco. La segunda situación un palo caído pequeño que fue

**CORTE DE ARBOL VARIEDAD CEDRO DURO**

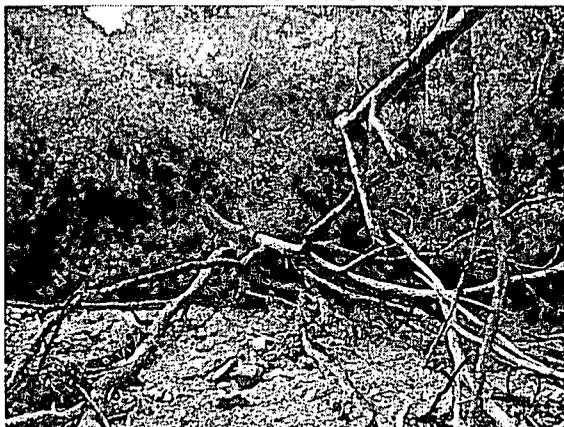
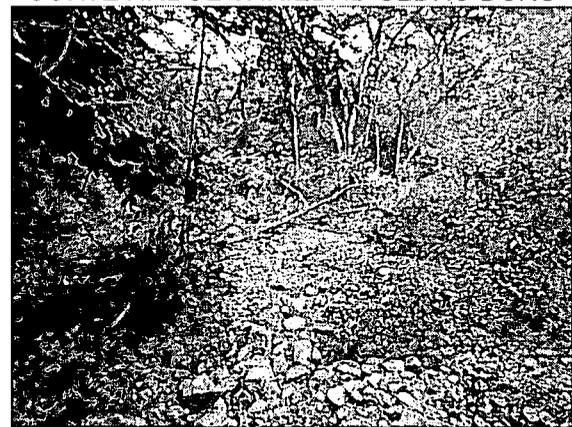
**VARIEDAD CEDRO DURO**

**CORTE ARBOL VARIEDAD CEDRO DURO**

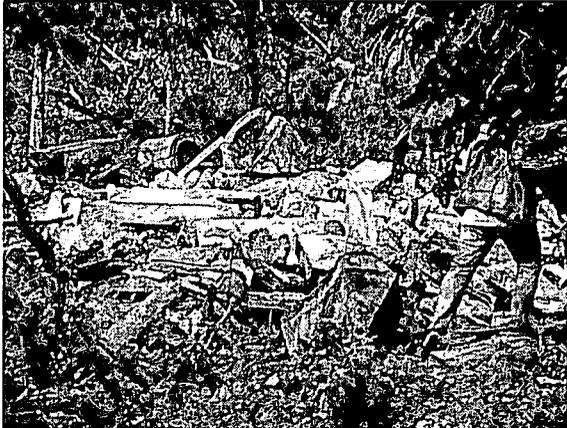
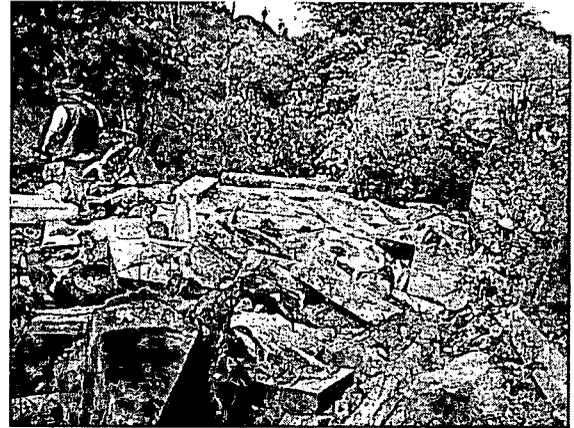
Después de registrar los casos anteriores, encontramos un tercer caso de árbol aserrado, variedad piñon según información del señor Cesar Ortiz, este árbol aserrado a orillas de la quebrada guzmanito se localiza en las coordenadas geográficas 75°49'51,693"W; 6°17'5,317"N, se realiza registro fotográfico y filmico de esta situación, la cual el señor Cesar Ortiz aclara manifestando que el árbol se cayó por acción natural, lo cual se observa en sus raíces que hace presumir que la acción del peso hizo caer el árbol dejando en descubierto sus raíces y no por acción de ser aserrado. También explicaba el señor Cesar que solo se aserró los ramales del mismo por que el centro del árbol se encuentra completamente hueco y no es viable este árbol para utilizarlo de explotación maderera, se aclara que lo anterior es expresamente lo manifestado por el administrador del predio.

**ARBOL ASERRADO**

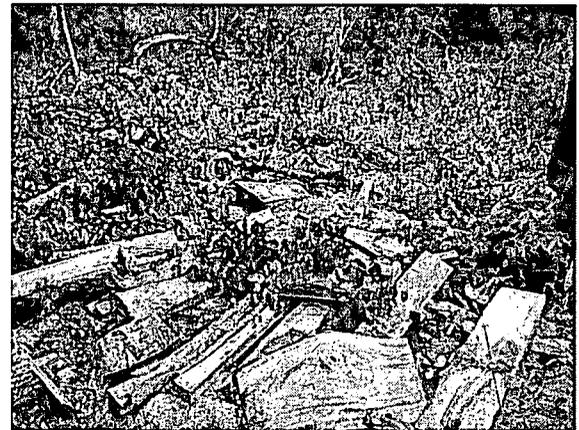
**RAICES DE ARBOL**

**ARBOL ASERRADO VARIEDAD PINON**

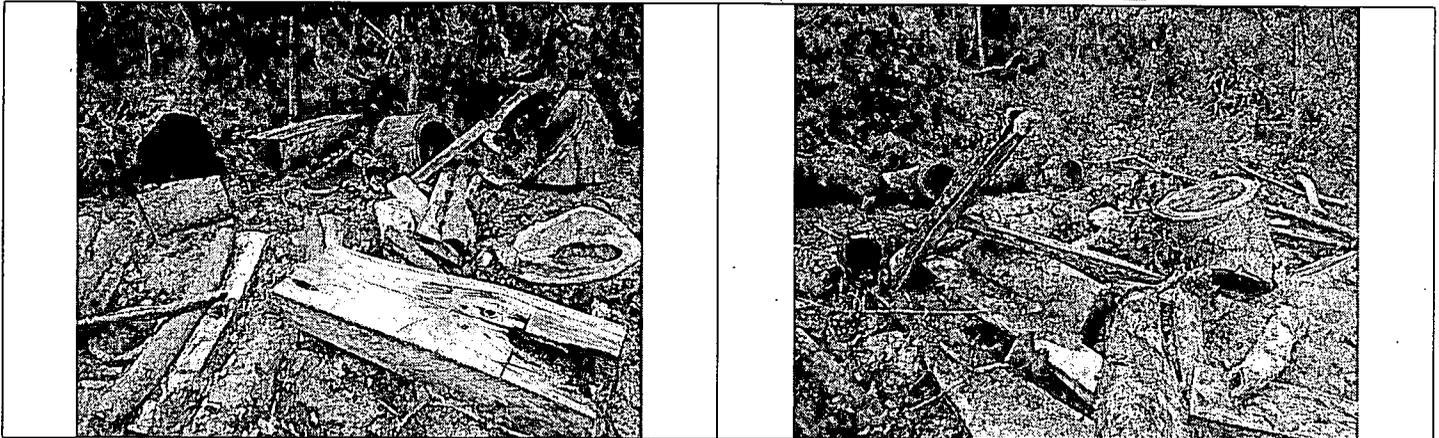
**EVIDENCIA DE ASERRADERO**
