ACTA DE SECUESTRO DE INMUEBLE

Ciudad y fecha de la diligencia: 28 DE ABRIL DE 2022

ID Bien: 101621

Identificación del bien: FOLIO DE MATRICULA INMOBILIARIA No 034 - 45901,
CEDULA CATASTRAL NO. 056590002000000060011000000000

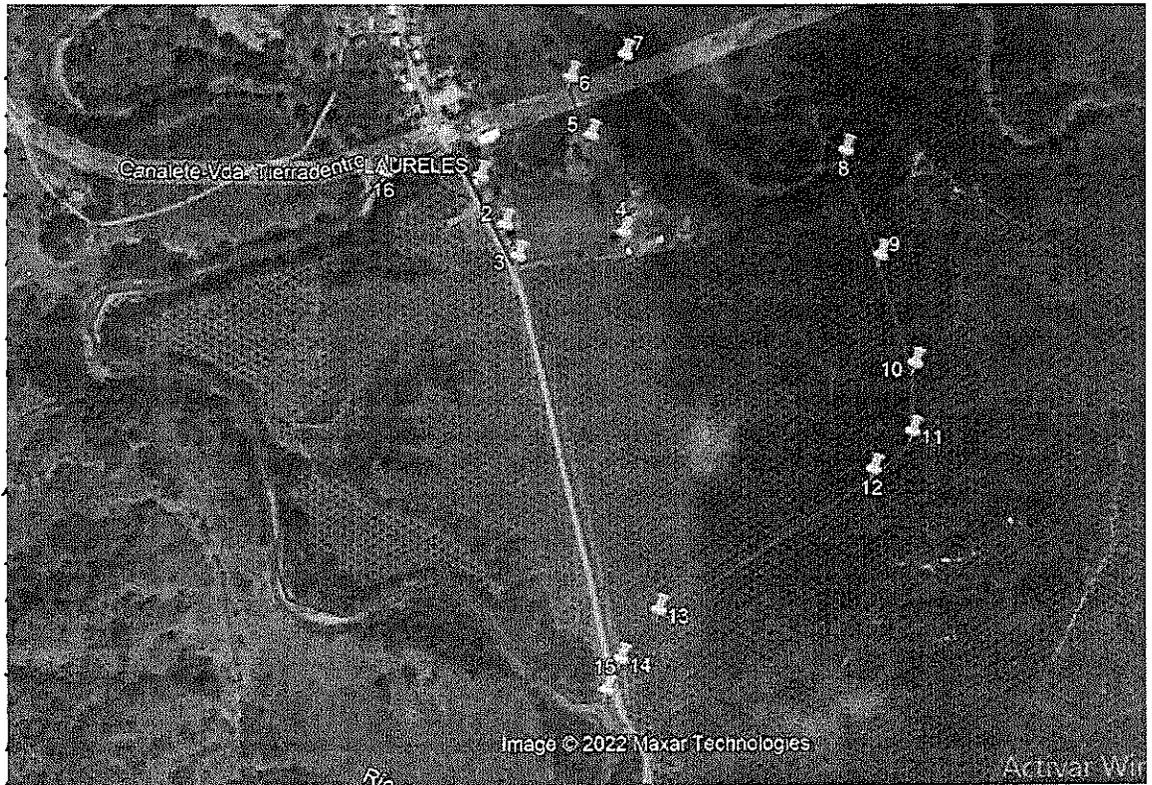
Posteriormente, se realiza proceso de digitalización tomando como base la cartografía visualizada en el sistema de información geográfica Google Earth y datos relevantes tales como: forma perimetral y linderos naturales del inmueble objeto de entrega, generándose como resultado el siguiente polígono:

El polígono obtenido como resultado del proceso cartográfico COINCIDENTE con el señalado en el informe de ALISTAMIENTO.

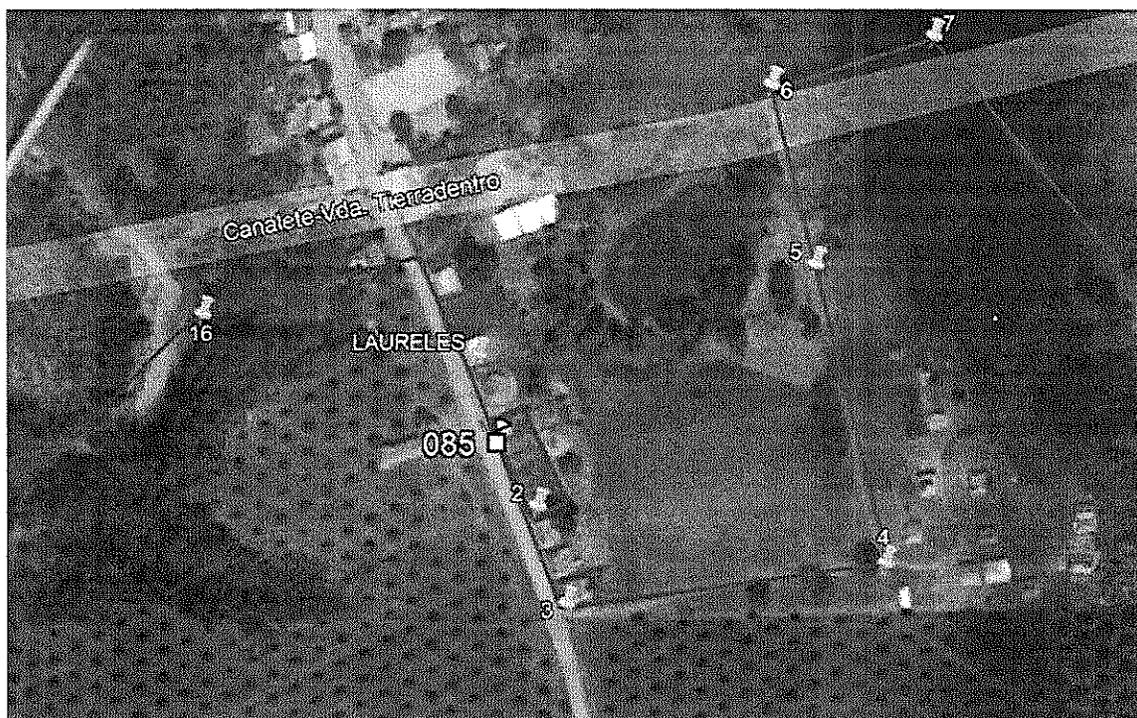
Es de anotar, que en el informe de alistamiento se relaciona tres unidades de construcción, fijadas fotográficamente (ver imágenes 4,5 y 6), áreas que fueron ubicadas en la presente diligencia y georreferenciadas, lográndose establecer que no se ubican al interior del predio motivo de entrega. (ver imagen No 2)

Imagen No 2; Muestra el área registrada en el informe de alistamiento como Unidades de Construcciones fuera del polígono del bien motivo de entrega. (8°41'34.45"N; 76°29'36.43"W).
