**DIRECCIÓN NACIONAL DE FISCALIAS
UNIDAD DE FISCALIAS ESPECIALIADAS DE JUSTICIA
TRANSICIONAL
SUBUNIDAD DE BIENES**

TRAMITE No.: 11-001-60-00253-2006-80006

ACTA DE SECUESTRO DE INMUEBLE

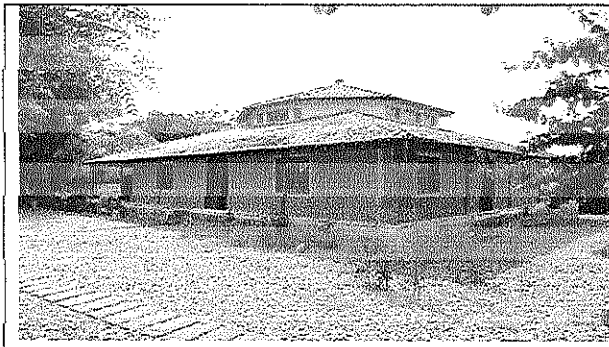
Imagen No.1: Casa principal del predio.

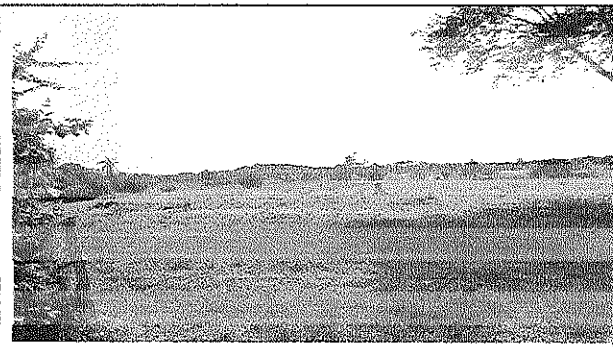
Imagen No.2: plano general del predio, donde se observa su estado de conservación.
