**FISCALIA**  
GENERAL DE LA NACION

**TRAMITE No.:** 11-001-60-00253-2009-83825

**ACTA DE SECUESTRO DE INMUEBLE**

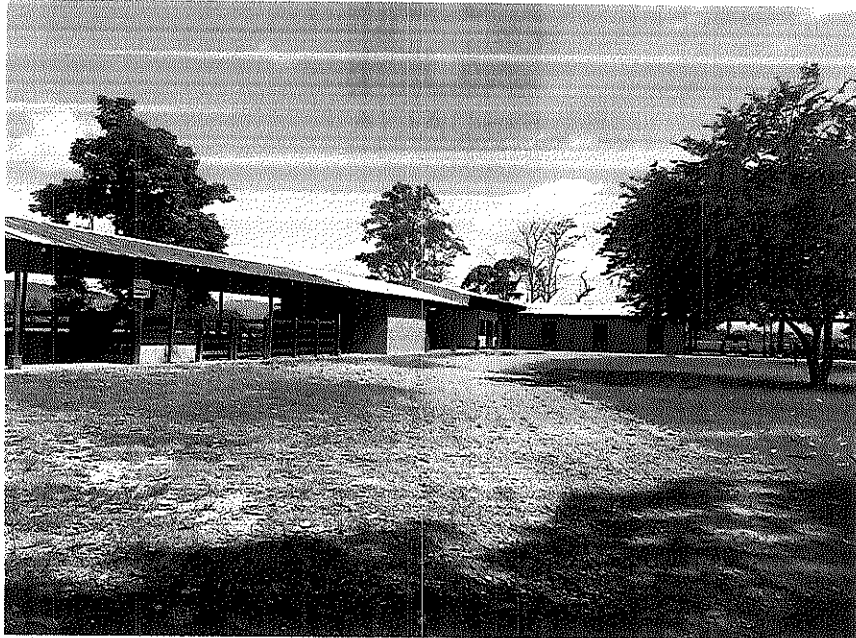
## LA CONSTRUCCIÓN N° 2

*Fotografía No.2 construcción alojamiento bodeguero.*

Corresponde a la Fotografía No.2 vivienda para trabajadores y cuartos de almacenamiento de herramientas e insumos para la producción ganadera, la cual se encuentra en buen estado.

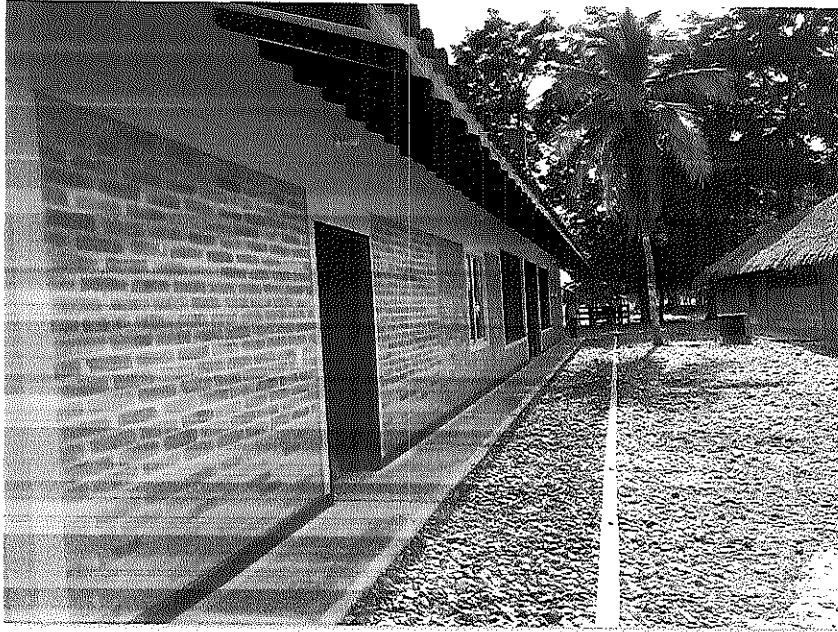
## LA CONSTRUCCIÓN N° 3

*Fotografía No.3. construcción alojamiento propietarios.*

Vivienda en la fotografía No.3 destinada para el alojamiento de los propietarios; El área construida con puerta de acceso en madera, baños con división metálica con vidrio, baños con unidades sanitarias y lavamanos blancos con mesón enchapado con lavamanos empotrado, ventanas metálicas con vidrio, cielo raso en yeso con entramado de madera cuenta con aires acondicionados y ventiladores en habitaciones y sala comedor; en buen estado de conservación.

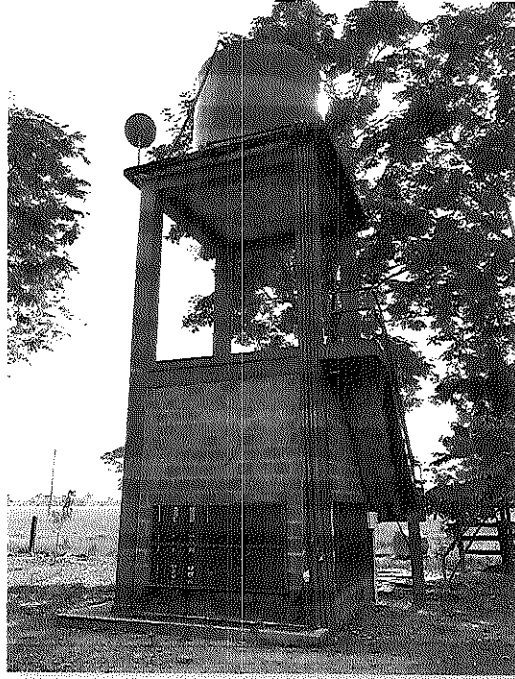
## LA CONSTRUCCIÓN N° 4

*Fotografía No.4 Tanque de almacenamiento y planta eléctrica.*

Tanque de almacenamiento elevado en concreto, con estructura de soporte en concreto, con capacidad mayor a 1000, en su parte inferior se observa cuarto en donde se encuentra instalada una planta de energía como se observa en la Fotografía No.4.

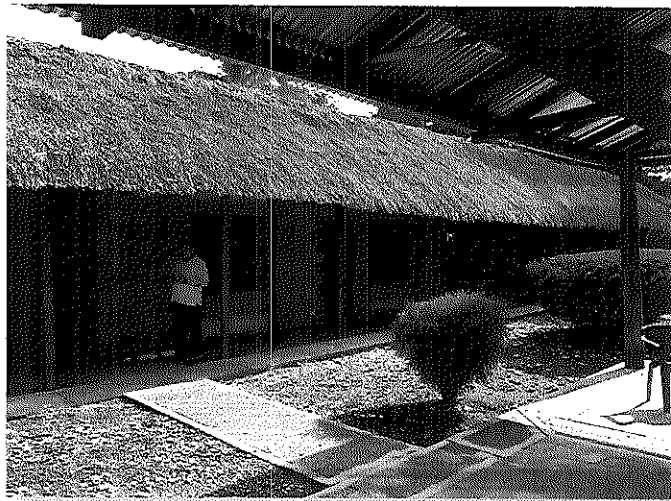
## A CONSTRUCCIÓN N° 5

*Fotografía No.5. construcción alojamiento empleados.*

Se encuentran ubicados los alojamientos de empleados, oficina de la finca, cocina, sala y comedor, la cual cuenta con dos baños; en buen estado de conservación y mantenimiento que se observan en la fotografía No.5.

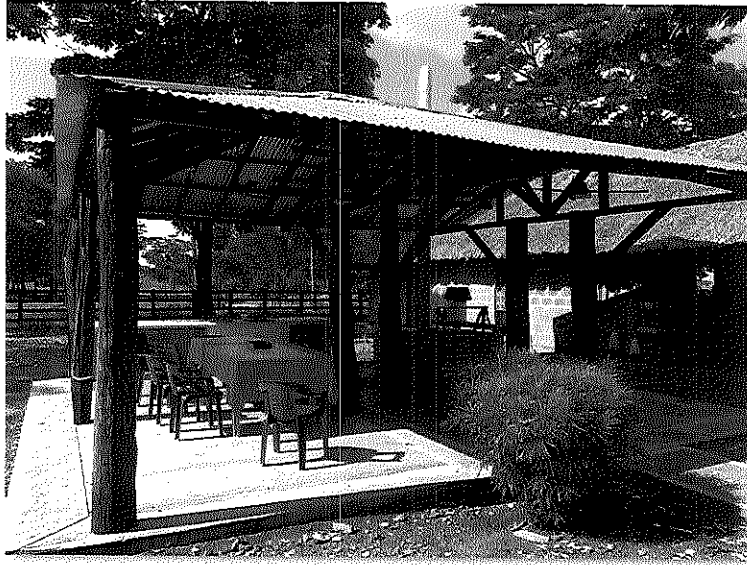
### LA CONSTRUCCIÓN N° 6

*Fotografía No.6. Cocina externa.*

Zona de BBQ fotografía No.6, con un mesón en granito, cuanta con lavaplatos en acero inoxidable empotrado, estructura en madera y cubierta con entramado en madera y tejas de zinc.

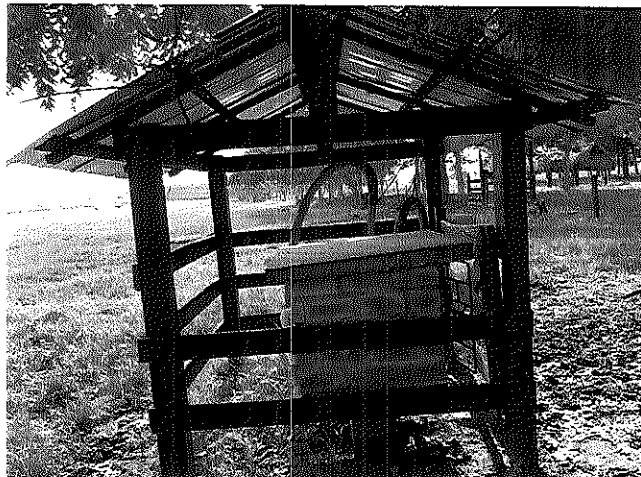
### LA CONSTRUCCIÓN N° 7

*Fotografía No.7. Pozo profundo.*

Aljibe, pozo profundo, con estructura en concreto.

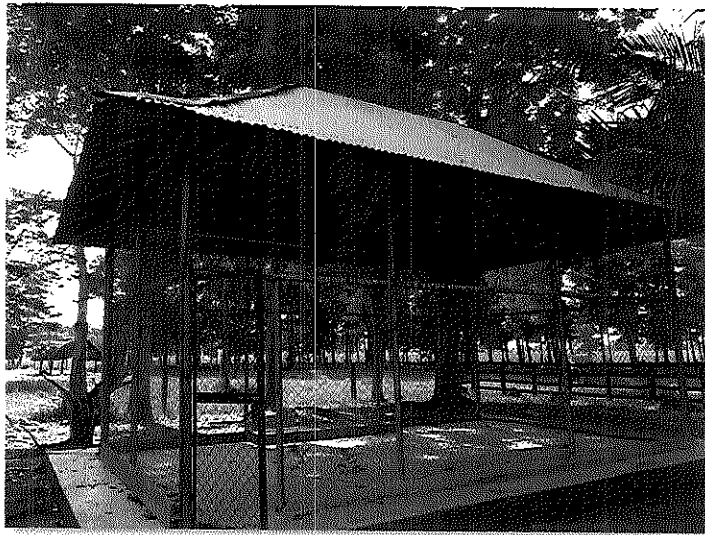
### LA CONSTRUCCIÓN N° 8

*Fotografía No.7. Jaula.*

Jaula para pájaros con malla estructura metálica y cubierta con tejas de zinc.

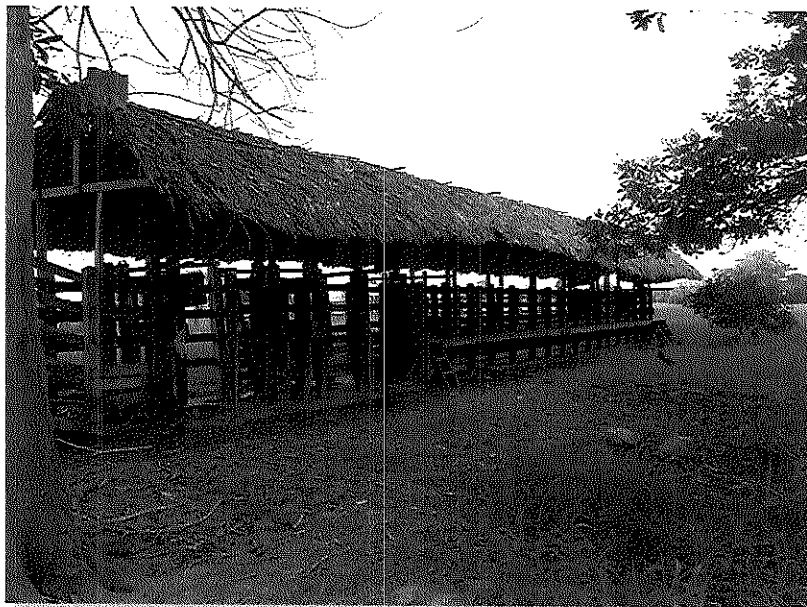
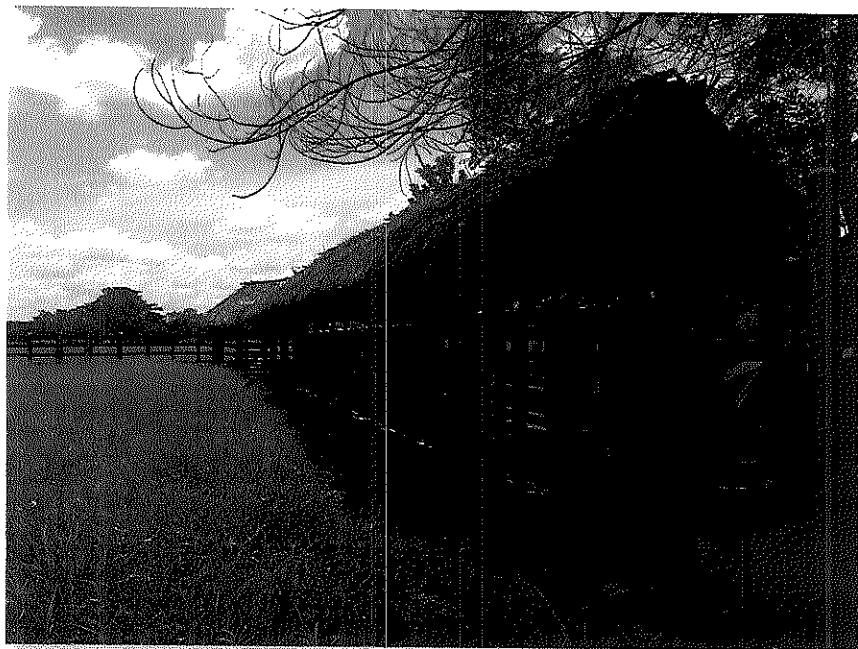
### LA CONSTRUCCIÓN N° 9

*Fotografía No.8. Corral localizado al ingreso del predio.*

*Fotografía No.9. Corral localizado al ingreso del predio.*

Corral con embarcadero en regular estado de mantenimiento y conservación que se muestra en la fotografía No.8 y fotografía No.9.

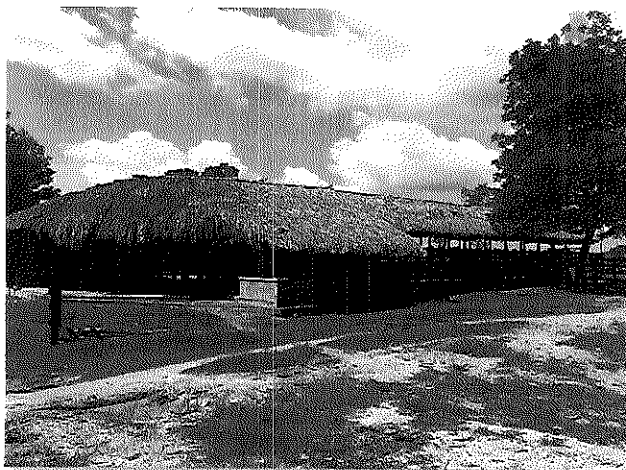
### **LA CONSTRUCCIÓN N° 10**

Se observa en la fotografía No.10 un corral nuevo cerca a la mayoría del predio con embarcadero y zona de pesado en tubería galvanizada, que fue modificado por los actuales poseedores.

*Fotografía No.10. Corral localizado principal.*
