**DIRECCIÓN JUSTICIA TRANSICIONAL
GRUPO INTERNO DE TRABAJO DE PERSECUCIÓN DE BIENES**

ACTA DE SECUESTRO DE INMUEBLE

Ciudad y fecha de la diligencia: 5 y 6 de julio de 2021

Tipo de bien: Inmueble – Rural.

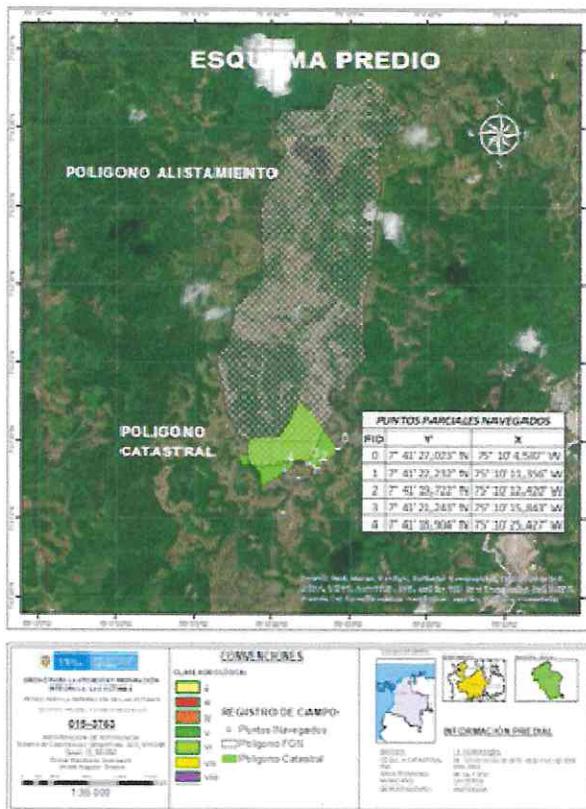
IMAGEN No 1.

1.-) Se observa en la imagen No 1 las áreas presentadas en el informe de alistamiento (achurada de color blanco) y el área ubicada por los técnicos del FGN y FRV durante el recorrido en campo (color verde), basándose en la información catastral de Antioquia imagen No 2 (ficha predial).

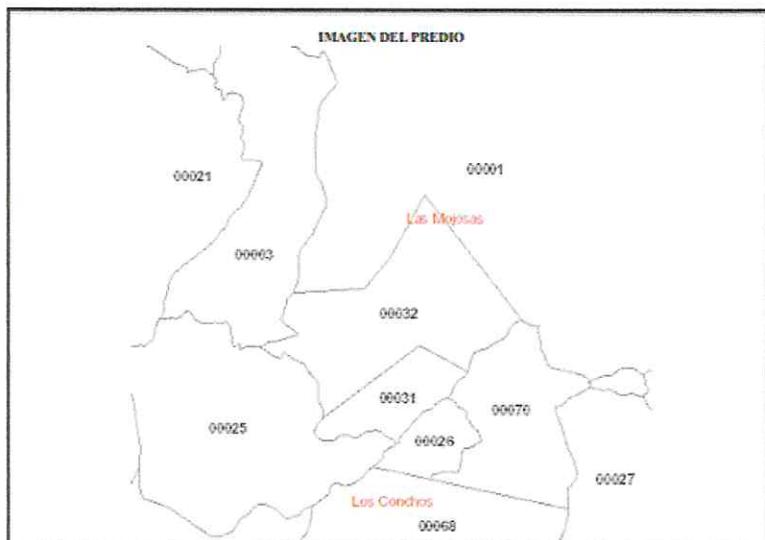
IMAGEN 2. Ficha Predial No 13252074 – Polígono No 0032

En la Imagen No 2 se observan los colindantes del polígono identificado con el numero catastral # 00032 (predio la Esperanza) identificados al **NORTE:** 1202004000001000001 al **ESTE:** 1202004000000700070 al **SUR:** 1202004000000700031 y al **OESTE:** 1202004000000700003 y 1202004000000700025.

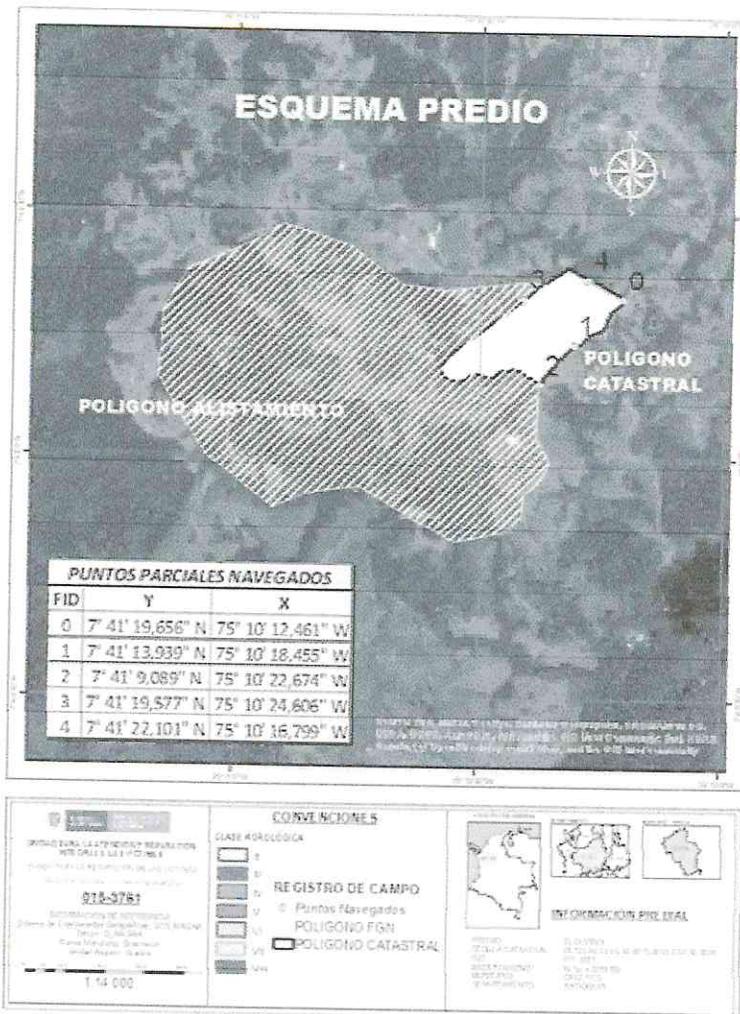
IMAGEN No 3

1.-) Se observa en la imagen No 3 las áreas presentadas en el informe de alistamiento (achurada de color blanco) y el área ubicada por los técnicos del FGN y FRV durante el recorrido parcial en campo (color blanco), basándose en la información catastral de Antioquia imagen No 4 (ficha predial).

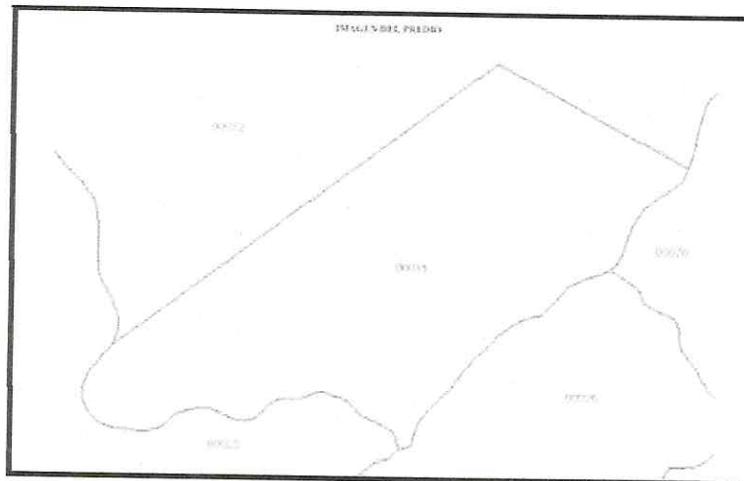
IMAGEN 4. Ficha Predial No 13252073 – Polígono No 0031

En la Imagen No 4 se observan los colindantes del polígono identificado con el numero catastral # 0031 **NORTE:** 1202004000001000032 al **ESTE:**1202004000000700070 al **SUR** 1202004000000700026 Y al **OESTE** 1202004000000700025.
