RECEPCION DE BIENES ACTA DE SECUESTRO COMPLEMENTARIA No. 545 POR ORDEN DEL
MAGISTRADO DE CONTROL DE GARANTÍAS

FONDO PARA LA REPARACIÓN DE LAS VÍCTIMAS - *Unidad Nacional Para la Justicia y la Paz*

TIPO DE INMUEBLE	NOMBRE	UBICACIÓN	AREA TERRENO
Inmueble Rural	Lote de Terreno 00050	Departamento de Antioquia Municipio de Girardota, Vereda Juan Cojo.	3345 m2. Según matricula inmobiliaria n° 012-24723. 3346 m2. Según Catastro Departamental
AREA CONSTRUIDA	USO DEL BIEN		ESTADO DEL BIEN
161,66 m2. Según Ficha n° 10806557	<p>Se trata de un lote de terreno cuya destinación principal es Vivienda de apoyo a la producción primaria, Según el Oficio S.P. No. 1305 de 3 de Octubre de 2013, certifica por el Profesional Universitario de la Secretaria De Planeación y Desarrollo Urbano de Girardota Antioquia, que el predio, Se ubica según el Plan Básico de Ordenamiento Territorial Acuerdo 092 de 2007 en Suelo Rural, Polígono CS_02, cuyos usos del suelo están determinados así:</p> <p>USOS PRINCIPALES Vivienda de apoyo a la producción primaria</p> <p>USOS COMPLEMENTARIOS</p> <ul style="list-style-type: none"> • Comercio minorista de productos de primera necesidad • Establecimientos de esparcimientos,

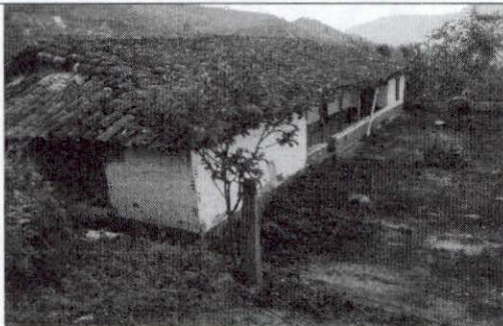
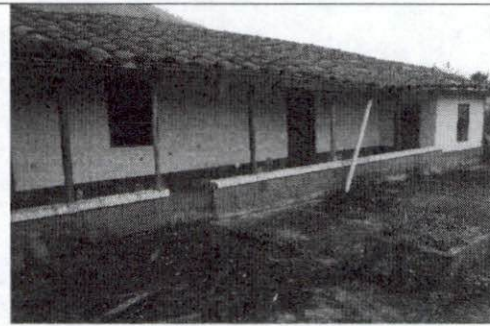
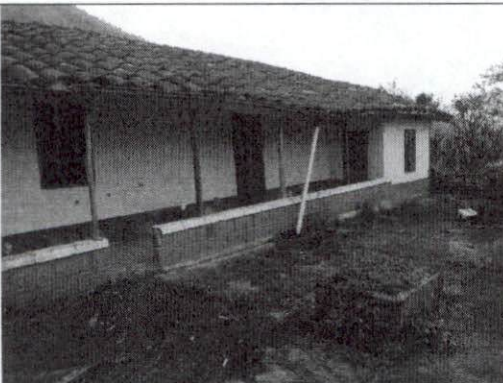
CONSTRUCCIÓN 0050

Conjunto de construcciones 1,: En regular estado de conservación, con estructura en madera, muros en ladrillo, techo de teja de barro, pisos en baldosa y cemento, puertas de madera, ventanas en maderas, construcción de 1 piso, se observa que la construcción está en mal estado y abandonada hace mucho tiempo, en la misma construcción hay unas cocheras.

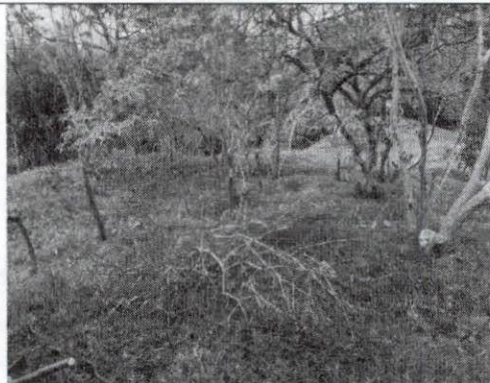
LOTE 0050

El inmueble corresponde a una lote con pendientes entre el 15% y el 30, en el recorrido realizado se observa una construcción.

Este inmueble se encuentra delimitado, físicamente, por postes de madera y cerca de alambre de púas a 4 hilos, con evidencia de potrero interno. Durante el recorrido se logró establecer que el predio se encuentra deshabitado.

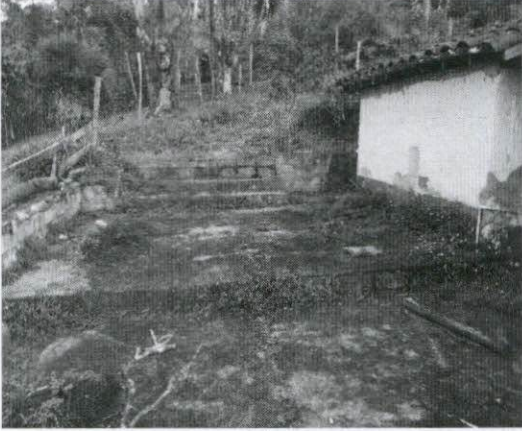
LOTE 0050	CONSTRUCCIÓN 0050

CONSTRUCCIÓN PARA CRIA DE CERDOS	CONSTRUCCIÓN PARA CRIA DE CERDOS
