**RECEPCION DE BIENES ACTA DE SECUESTRO COMPLEMENTARIA No. 552 POR ORDEN DEL
MAGISTRADO DE CONTROL DE GARANTÍAS**

FONDO PARA LA REPARACIÓN DE LAS VÍCTIMAS - Unidad Nacional Para la Justicia y la Paz

- Un Inmueble Rural (1)-----

TIPO DE INMUEBLE	NOMBRE	UBICACIÓN	AREA TERRENO
Inmueble Rural	Lote de Terreno 00049	Departamento de Antioquia Municipio de Girardota, Vereda Juan Cojo.	4748 m2. Según matricula inmobiliaria n° 012-51608. 4735 m2. Según Catastro Departamental
AREA CONSTRUIDA	USO DEL BIEN		ESTADO DEL BIEN
220,863 m2 Aproximadamente	<p>Se trata de un lote de terreno cuya destinación principal es Vivienda de apoyo a la producción primaria, Según el Oficio S.P. No. 1305 de 3 de Octubre de 2013, certifica por el Profesional Universitario de la Secretaria De Planeación y Desarrollo Urbano de Girardota Antioquia, que el predio, Se ubica según el Plan Básico de Ordenamiento Territorial Acuerdo 092 de 2007 en Suelo Rural, Polígono CS_02, cuyos usos del suelo están determinados así:</p> <p>USOS PRINCIPALES Vivienda de apoyo a la producción primaria</p> <p>USOS COMPLEMENTARIOS</p> <ul style="list-style-type: none"> • Comercio minorista de productos de primera necesidad • Establecimie

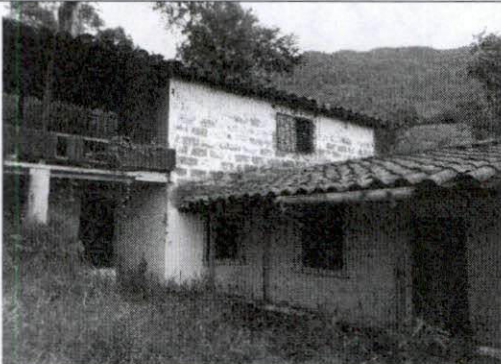
CONSTRUCCIÓN 1

Conjunto de construcciones 1.: En mal estado de conservación, con estructura en madera, muros en ladrillo, techo de teja de barro, pisos en baldosa y cemento, puertas de madera, construcción de 2 pisos, se observa que la construcción está en mal estado y abandonada hace mucho tiempo.

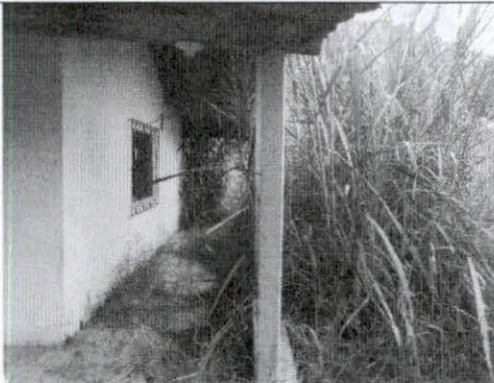
CORREDOR ENRASTROJADO

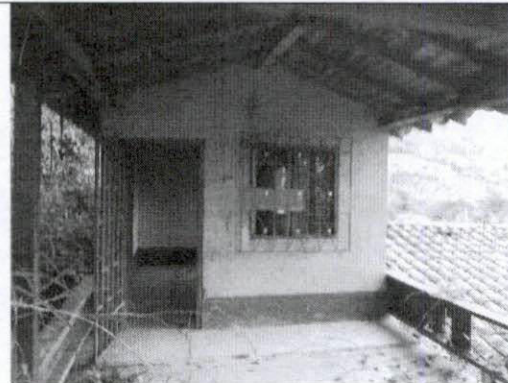
2 PLANTA

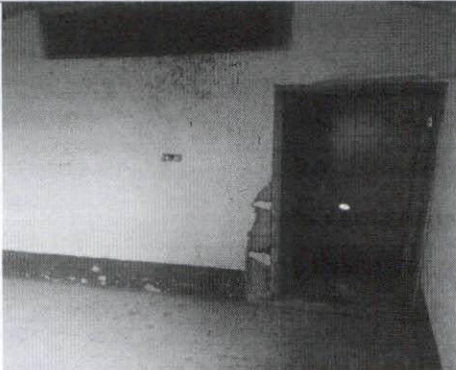
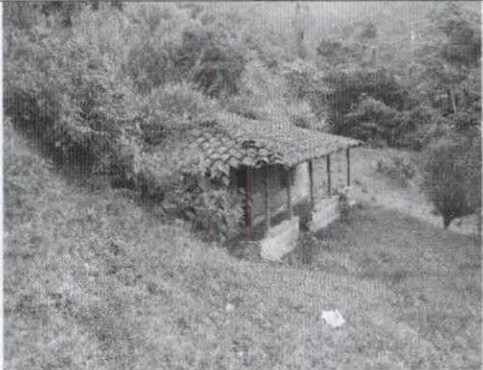
HABITACIÓN CONSTRUCCIÓN 1	CONSTRUCCIÓN 2

Conjunto de construcciones 2.: En mal estado de conservación, con estructura en madera, muros en ladrillo, techo de teja de barro, pisos en baldosa y cemento, puertas de madera, construcción de 1 piso, se observa que la construcción está en mal estado totalmente abandonada.
