**REFERENCIA: Respuesta al oficio bajo el Rad Interno N°. 2015711484754-2.**

**INFORME DE COMISIÓN MUNICIPIO DE EBEJICO (ANTIOQUIA)**  
**18 DE DICIEMBRE DEL 2015**

**SAN MARINO (IR19SEC27); POCUNA (IR20SEC28); HICOTEAS (IR21SEC29); EL DIAMANTE (IR22SEC30); SALDITO (IR23SEC31); CORINTO (IR24SEC32); PEÑA LISA (IR25SEC33)**

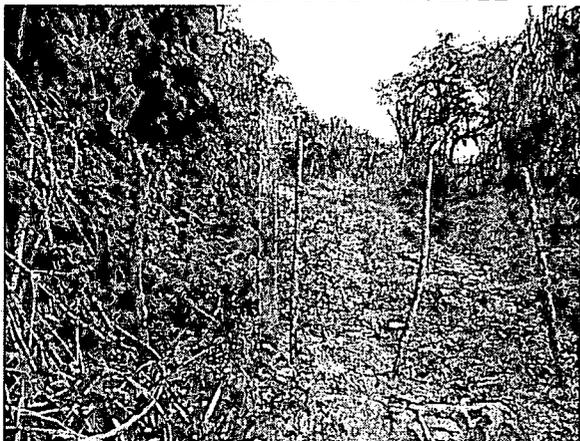
**BROCHE LINDERO DE INMUEBLE**

El recorrido inicial del bien inmueble nos permite verificar el costado sur, partiendo desde el alambrado y broche que se atraviesa para llegar a la mayoría, esta zona presenta rastrojo alto y bajo, intercalando en costados zonas con pastos aptos para la explotación.

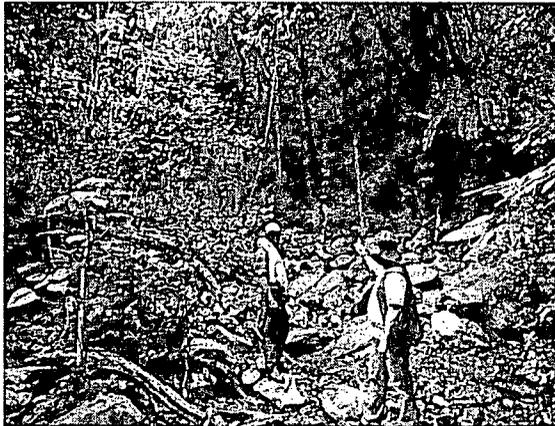
**QUEBRADA GUZMANITO**

Se continúa la inspección del inmueble verificando si no existe explotación maderera o minera de algún tipo; el recorrido costado sur y suroeste no se evidencia rastros en esta zona de la quebrada guzmanito, se recorre rivera de quebrada la cual es de difícil acceso, se capturan puntos geográficos.

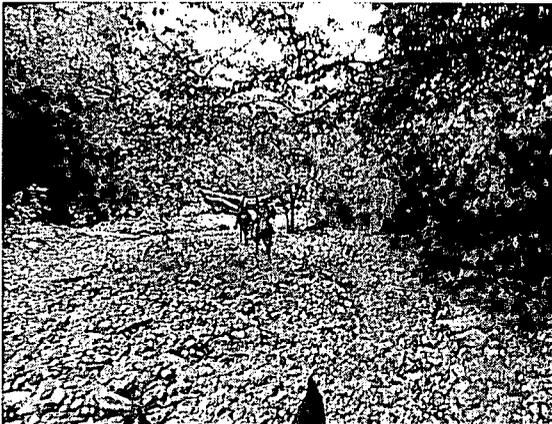
**QUEBRADA GUZMANITO**

La inspección continúa hacia el sector suroeste del inmueble verificando límites del inmueble con la quebrada guzmanito, se recorre 1,3 km por la quebrada identificando el lindero natural, durante este recorrido se encontraron solo 3 situación referentes tala de árboles, la primera un árbol de variedad cedro duro derribado por el administrador del predio san marino para la utilización del mismo en postes para cerco, dicho corte se realizó en las siguientes coordenadas: 75°49'45,894"W; 6°16'57,657"N, el administrador el señor Cesar Ortiz manifiesta que el palo ya es coco en su interior por lo cual solo se utilizaría para esa actividad y no para corte ya que no sirve, se verifica y efectivamente el palo esta hueco. La segunda situación un palo caído pequeño que fue

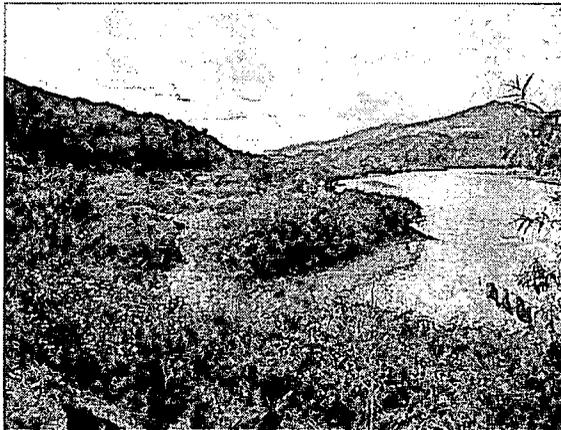
**ORILLA RÍO CAUCA**

Registrado y documentado los 3 casos anteriores se continua la inspección del bien inmueble, se llega a orilla del río cauca y observar nada inusual, se realiza un retorno hacia el costado Este del inmueble explorando zonas boscosas y de rastrojo alto de aproximadamente 5 años o más, esta zona con bastante variedad de árboles maderables no presenta explotación alguna, descartando estas zonas Sur, Suroeste, Oeste y parte central de una posible explotación maderera incontrolable. Se anexa plano de ruta hacia el inmueble, además de un plano topográfico donde se evidencian los puntos capturados y registrados durante la visita realizada el día 18 de diciembre de 2015 y se incluyen los puntos geográficos de la visita de inspección del 5 de diciembre por otra comisión con la finalidad de evidenciar el trabajo de campo realizado sobre el globo de terreno conocido como San Marino.

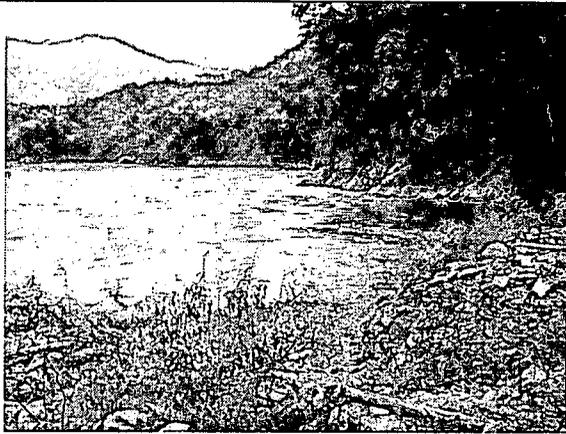
**ÁREA BOSCOSA Y RASTROJO ALTO**

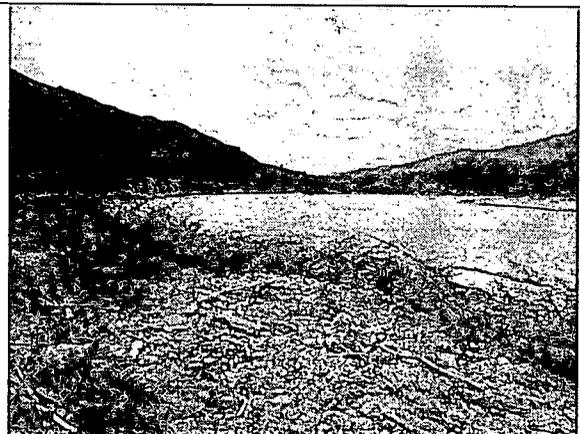
**AREA BOSCOSA**
